ÁREA DE ENSAIOS – ACÚSTICA**RELATÓRIO DE ENSAIO Nº 60895**Amostra nº: **E0711**Data de entrada: **Julho / 2011**Interessado: **EBIOS Tecnologia Ltda.**Procedência: **Rua Flávio Francisco Bellini, 580ª – Bairro Santos Dumont – CAXIAS DO SUL/RS**Referência: **Ensaio de avaliação**Material declarado: **Amostra de Manta (10 mm – 100% Polipropileno)**Objetivo: **Determinação do isolamento ao ruído de impacto****1. INTRODUÇÃO**

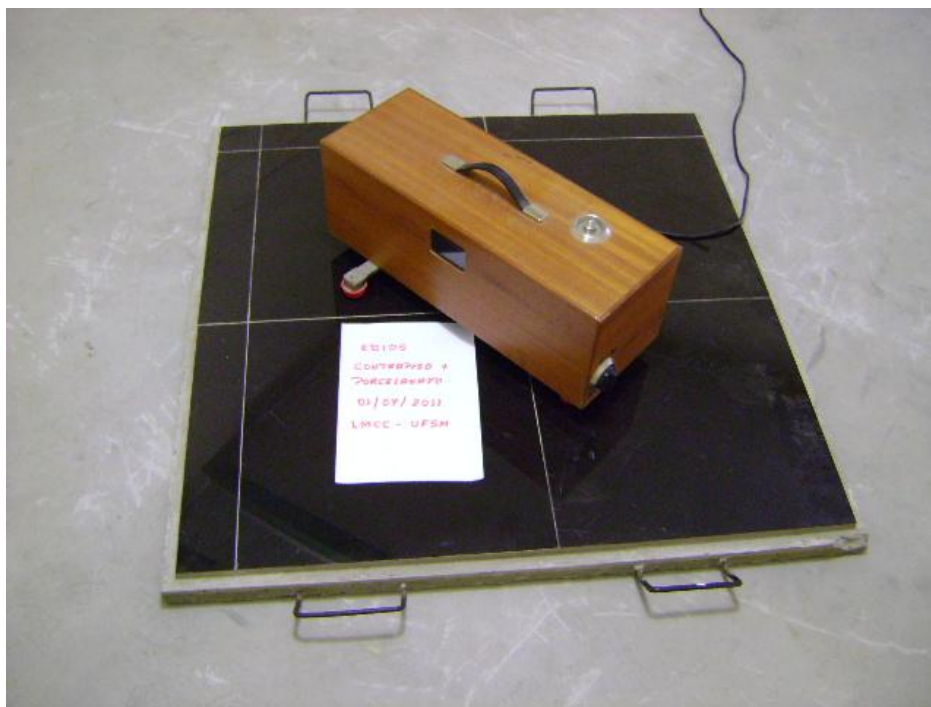
ANEXO A – Fotos das amostras preparadas para realização dos ensaios com o piso padrão (Referência)

Amostra REFERÊNCIA

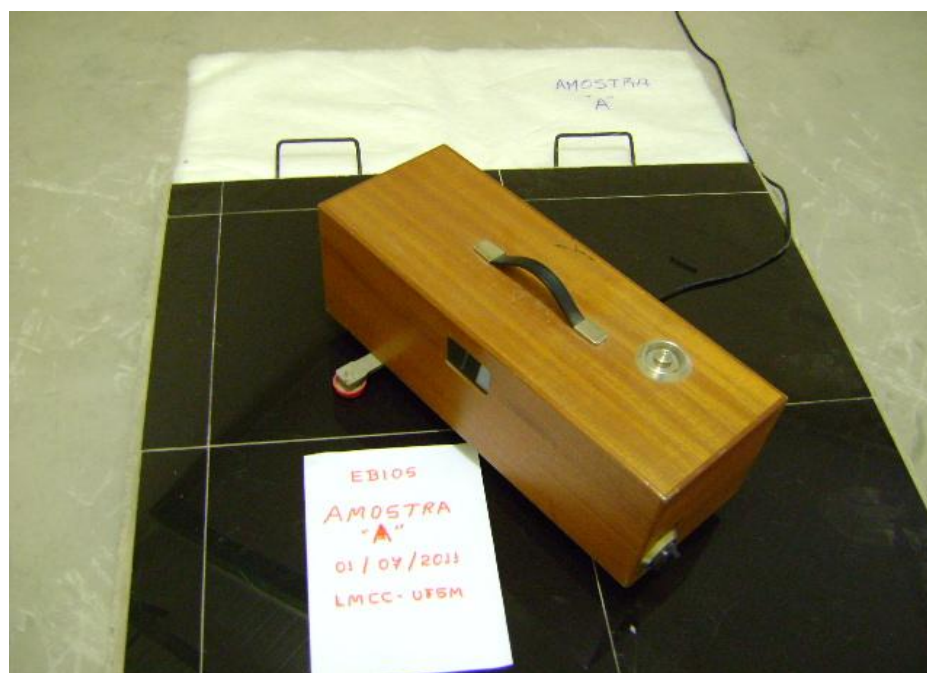
ENSAIO 1 – Laje + Manta PISO EBIOS 10 mm AM A + Referência (contrapiso + porcelanato)
