**ÁREA DE ENSAIOS – ACÚSTICA****RELATÓRIO DE ENSAIO Nº 60895**Amostra nº: **E0711**Data de entrada: **Julho / 2011**Interessado: **EBIOS Tecnologia Ltda.**Procedência: **Rua Flávio Francisco Bellini, 580ª – Bairro Santos Dumont – CAXIAS DO SUL/RS**Referência: **Ensaio de avaliação**Material declarado: **Amostra de Manta (10 mm – 100% Polipropileno)**Objetivo: **Determinação do isolamento ao ruído de impacto****1. INTRODUÇÃO**

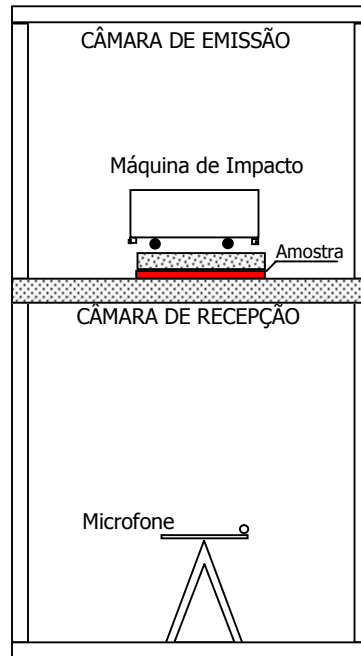
FIGURA 2 – Croqui da sala de medição do ruído de impacto do Laboratório de Acústica.

A avaliação do isolamento ao ruído de impacto foi realizada na seguinte condição: A amostra formando 1m<sup>2</sup> sob o piso padrão (contrapiso+porcelanato), na câmara de ensaio acima da laje de concreto armado que separa as duas câmaras, conforme ilustra a Figura 2.

O ensaio foi realizado na câmara para medição do ruído de impacto do Laboratório de Acústica da UFSM, a qual é composta por duas câmaras sobrepostas e separadas por uma laje de concreto armado com espessura de 10 cm e reboco de 2 cm. Suas paredes são em alvenaria estrutural de blocos cerâmicos com espessura de 14 cm, sem reboco em ambos os lados. A porta é em madeira, dupla, tendo seus batentes vedados com borracha, proporcionando um bom isolamento ao ruído aéreo. A sala geradora de ruído ou câmara superior, é o local onde o ruído de impacto é gerado por uma máquina de impacto,

conforme a Figura 2. Na câmara inferior (câmara receptora), o ruído gerado é medido como nível de pressão sonora em quatro posições distintas do microfone.

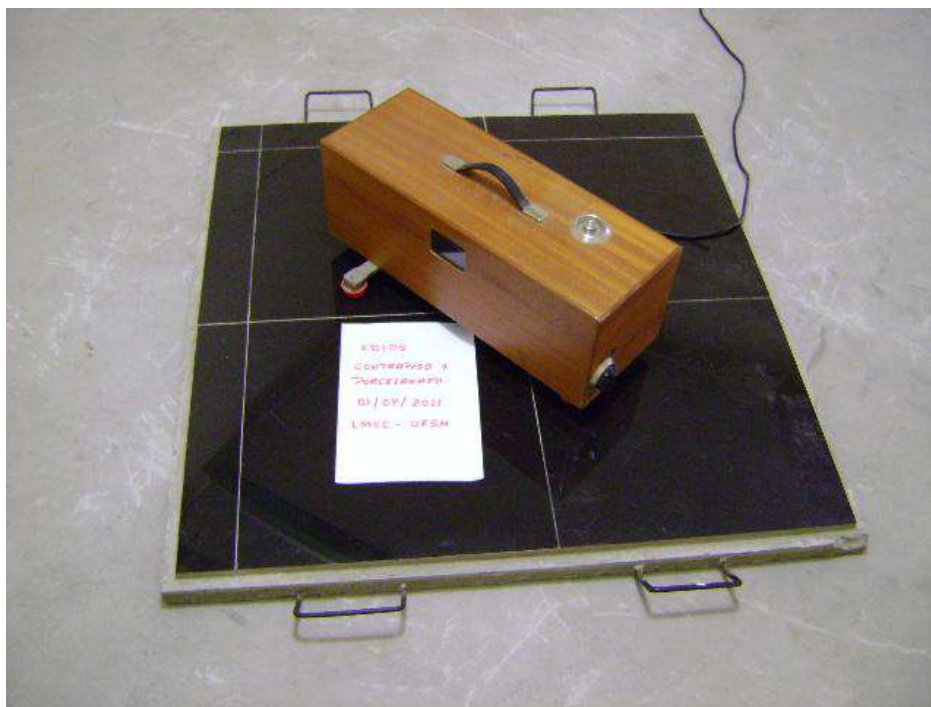
Amostra REFERÊNCIA

**ANEXO A** – Fotos das amostras preparadas para realização dos ensaios com o piso padrão (Referência)

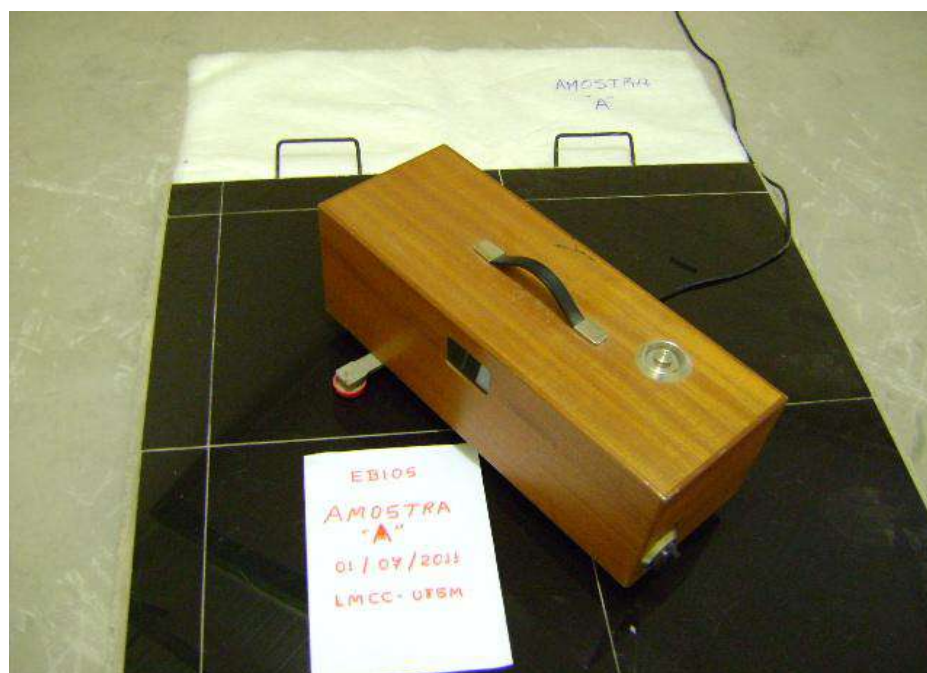
ENSAIO 1 – Laje + Manta PISO EBIOS 10 mm AM A + Referência (contrapiso + porcelanato)
